# Sannadeponin Hjo kommun

## Föroreningsituationen i området Rapport 200703

Datum: 2020-07-03

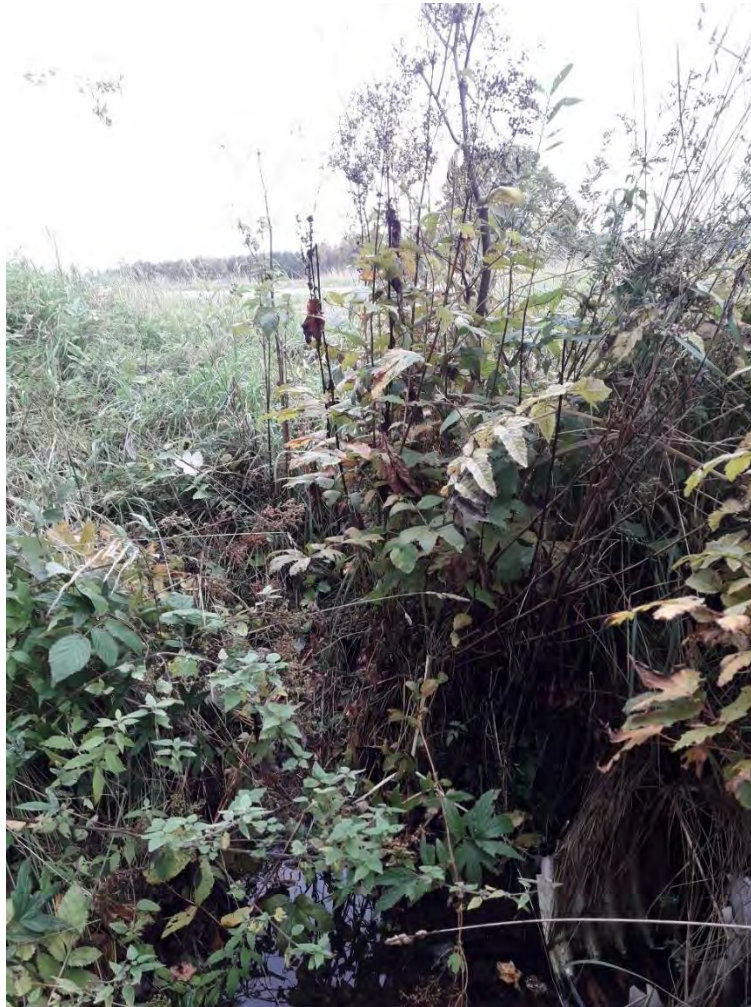
**Figur 3.** Utlopp norr om deponin. Provtagningspunkt YTV1.

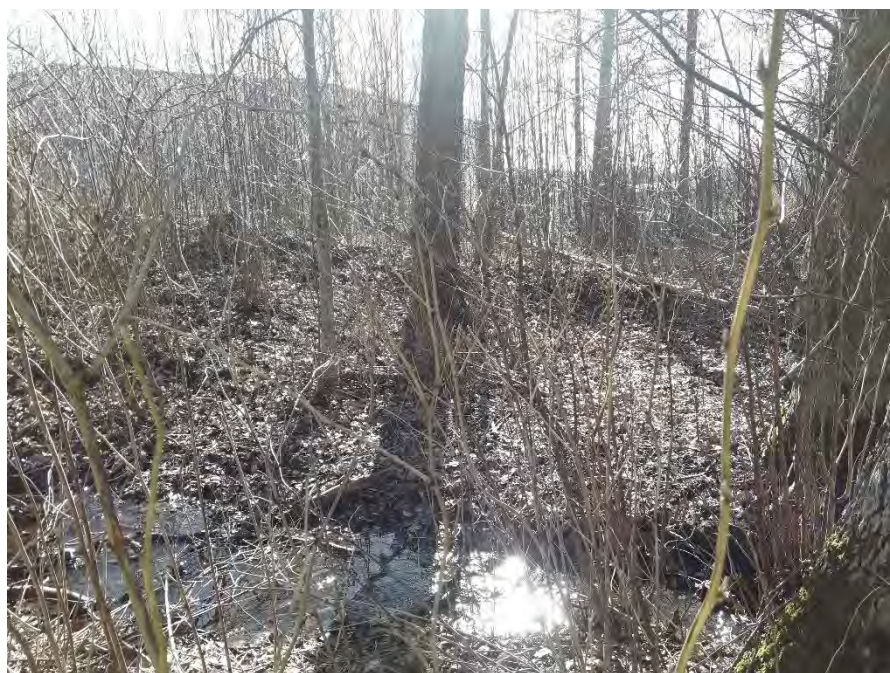
**Figur 4.** Stillastående ytvatten norr om Hyveln 1. Detta vatten har ej provtagits, då denna del av diket ej var vattenförande vid provtagningsstillfällena.

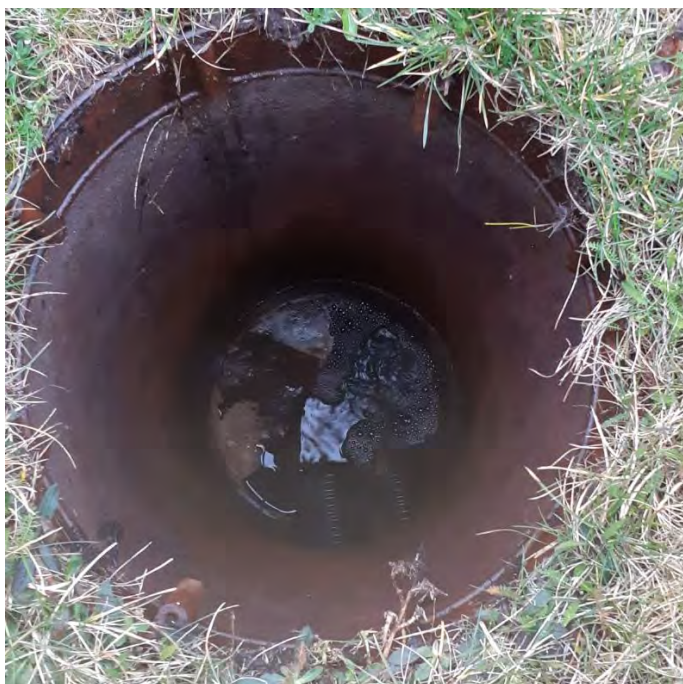
Figur 6. Samlingsbrunn A1711.

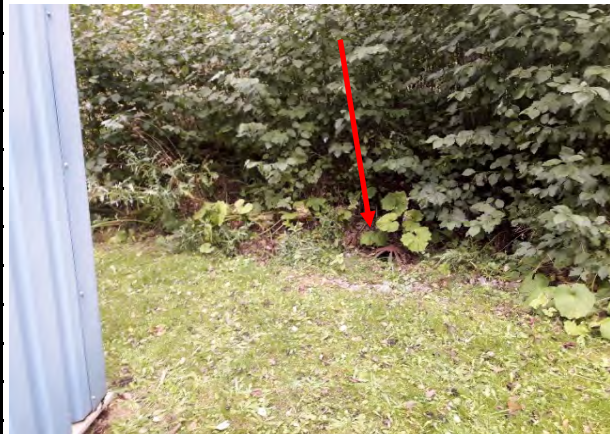
| 1708 | - | 100,39 | 1,3 m | 99,02 | | | | | | |

| | | | | | Stillastående vatten, inget tillflöde, grumligt av organiska partiklar | | | | | |

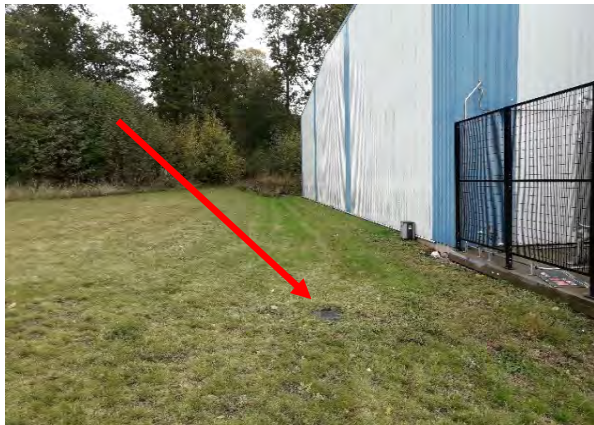
| | | | | | Vattenflöde finns | | | | | |

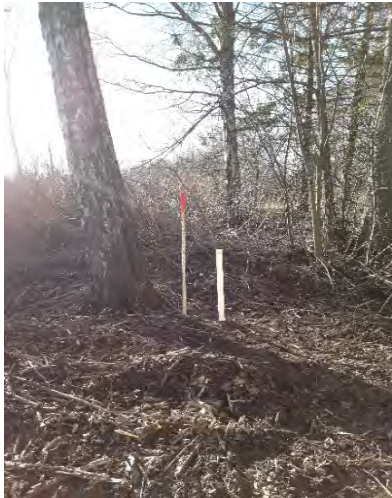
| Rör saknas, höst 2019 | | | | | | 104,25 | 3,13 | 101,12 | 2,48 | 2019-05-27 | RF |
