# Sannadeponin Hjo kommun

## Föroreningsituationen i området Rapport 200703

Datum: 2020-07-03

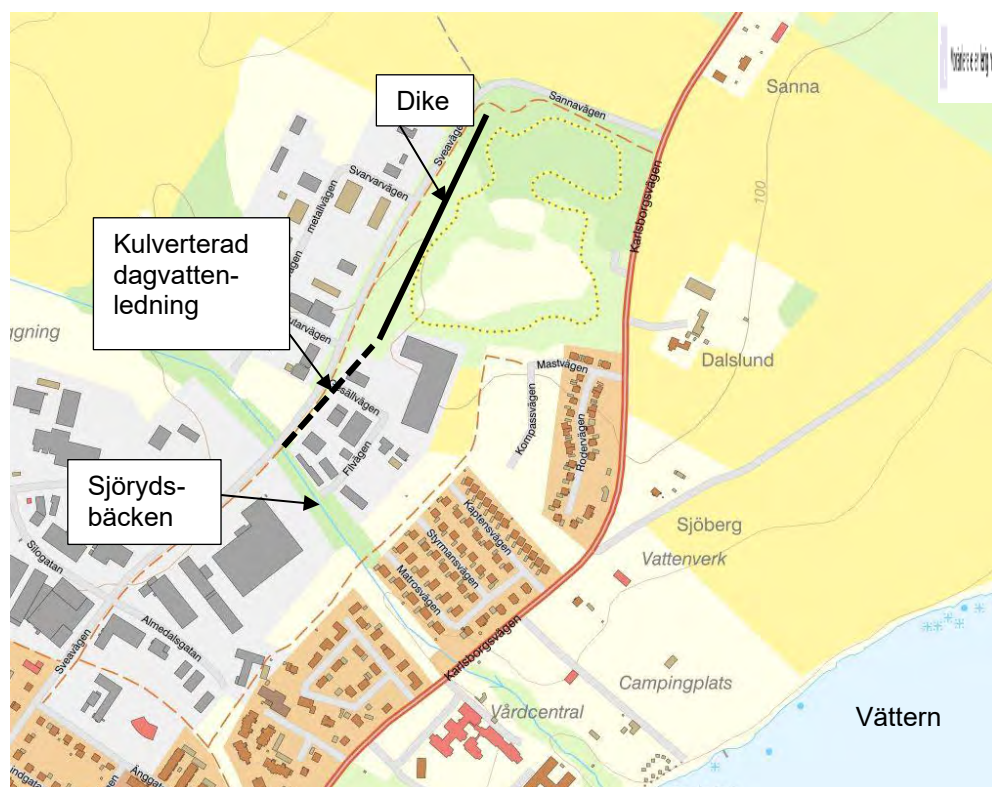
**Figur 1. Ytvatten i deponins närhet.**

Det har ej kunnat konstateras att detta ytvatten påverkas av lakvatten från deponin då representativ provtagning ej kunnat göras på grund av låg vattenföring i diket. Provtagning kulle dock kunna vara möjlig framgent i diket södra delar vid högre vattenflöden.

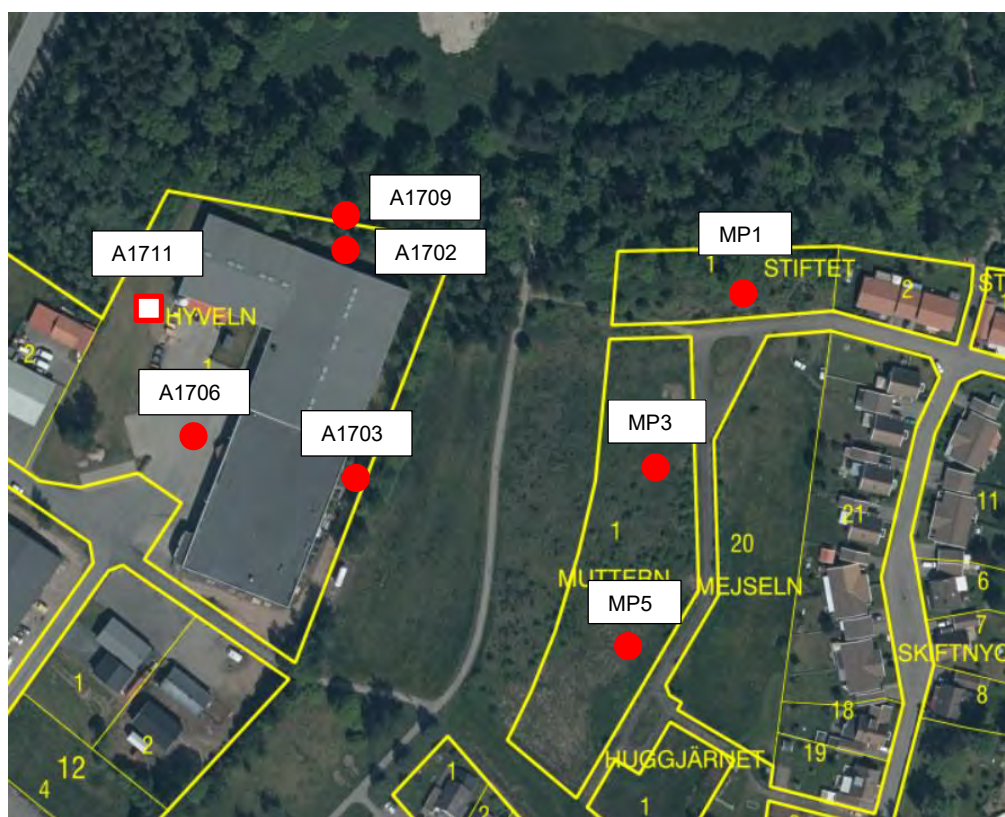
**Figur 2.** Ungefärlig placering av provtagningspunkter där förorening påfunnits i grundvattnet.

På fastigheten Hyveln 1, sydväst om deponin, genomfördes en miljöteknisk undersökning enligt MIFO Fas 2 under 2017. På fastigheten har det bedrivits mekanisk verkstad och trikloretylen har använts mellan åren 1989-2001. Inom ramen för undersökningen genomfördes provtagningar av jord, grundvatten, dräneringsvatten, dricksvatten, rumsluft och porluft. I grundvattnet norr om byggnaden, anlagd i nära anslutning till byggnadens dränering, påfanns höga halter av trikloreten och dess nedbrytningsprodukter (A1702, A1706, A1709). Samma ämnen förekom också i två dräneringsbrunnar på fastighetens nordvästra del. Även konduktiviteten är förhöjd i A1702, A1703 och A1706 samt i brunn A1711. I en brunn i nordöst påfanns också ftalater. Klorerade lösningsmedel kunde också uppmätas under industribyggnadens betongplatta. Högt utslag och halter påträffades i den norra delen av byggnaden. I mittersta delen av byggnaden, där tribadet varit placerad, uppmättes endast låga halter. Slutsatsen dras att förekomsten av klorerade lösningsmedel snarare härrör från deponin än från själva verksamheten.

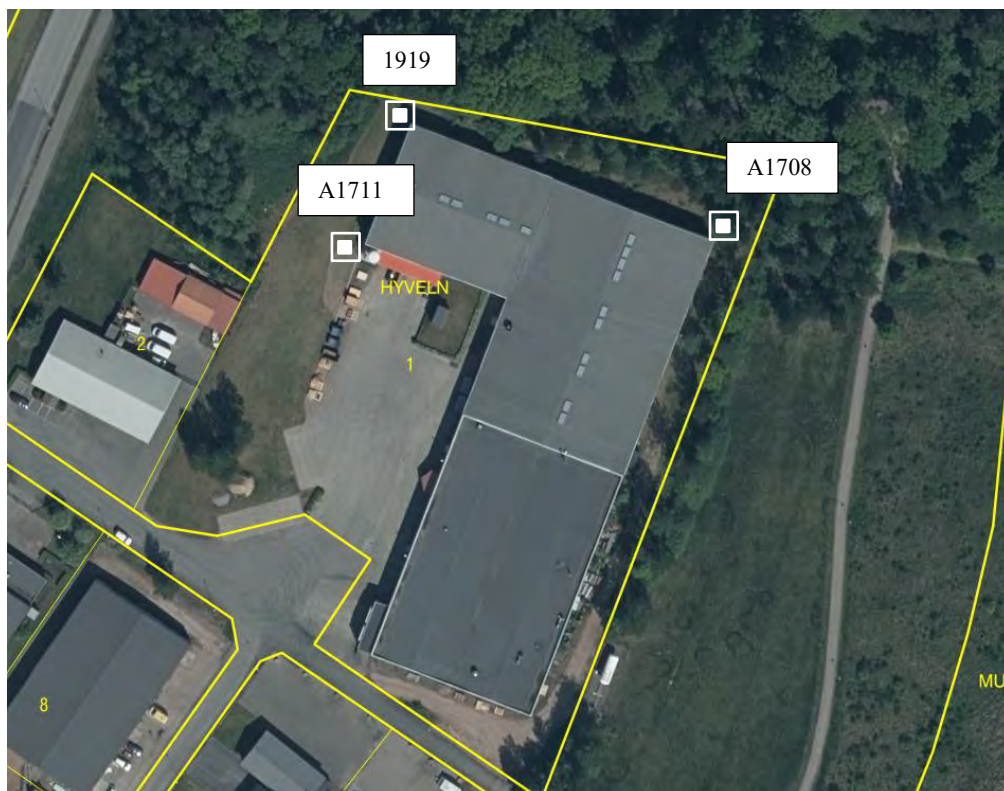
**Figur 5.** Placering av dräneringsbrunnar på Hyveln 1.

På fastigheten Hyveln 1 har vatten uttagits ur dräneringsbrunnar med hjälp av peristaltisk pump. Dräneringsbrunnarna är benämnda A1708, A1711 och 1919, där A1711 är en samlingsbrunn som tar emot vatten från A1708 och 1919. Fastighetsägaren har ej kunnat lokalisera ritningar över markdräneringar. Det kan därför finnas fler brunnar som ej påträffats under fältarbetena.

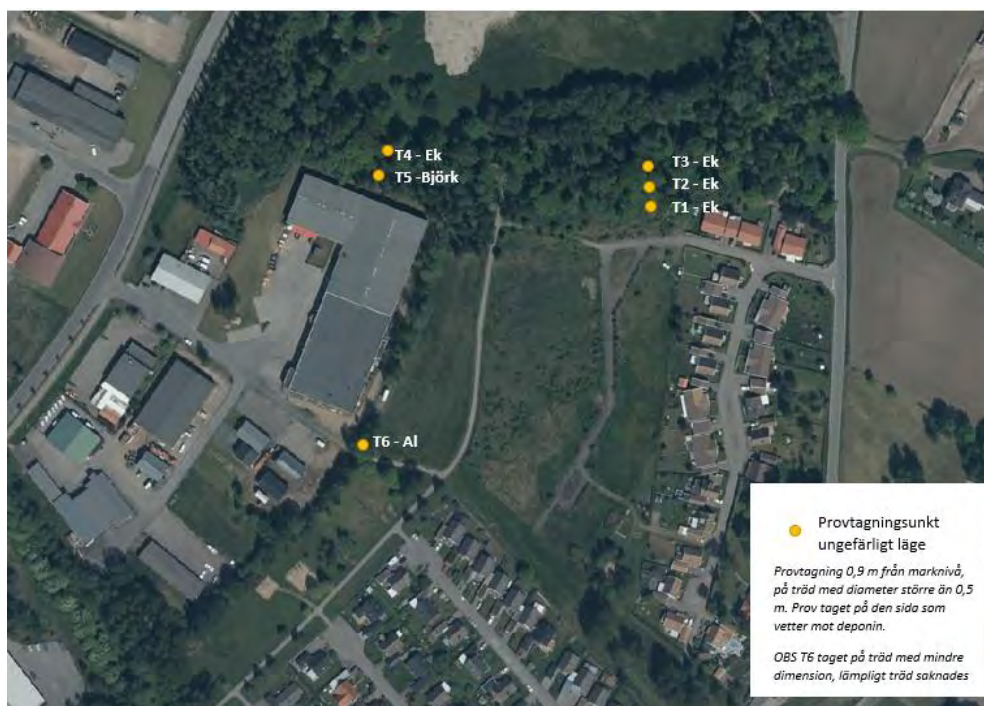
Figur 3. På bilden kan provpunkter för provtagning av trädkärnor ses.

Provtagning av trädkärnor har ej påvisat halter av klorerade alifater. Det är känt att det finns klorerade alifater i grundvattnet på de platser där träd provtagits. Metoden bedöms ej ha varit framgångsrik i att spåra föroreningar på detta objekt. Metoden är endast indikativ och kan påverkas av rotsystemens utbredning och nedträngningsdjup, årsvariation av ämnesupptag, fördelning av fukt i marken etc. Det krävs också relativt höga halter i grundvatten för att halter träd skall kunna påvisas. Den lägsta halt TCE i grundvatten som medfört detekterade koncentrationer i träd är 0,4 mg/l.<sup>14</sup> Sådana halter finns sydväst om deponin, men bedöms ej ha gett genomslag i undersökta träd.

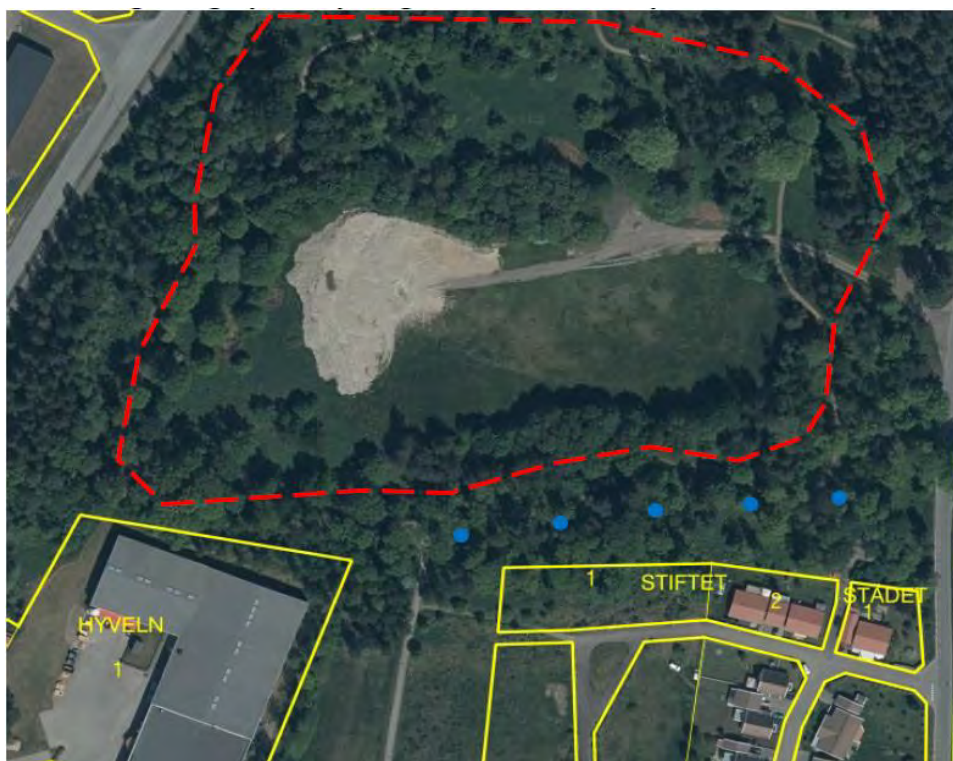
**Figur 4:** Blå punkter visar ungefärlig placering av utförda porgasmätningar.

Provtagningen utfördes genom att porgasspetsar installerades ca 0,7 m under markytan i den omrättade zonen. Därefter genomfördes pumpad provtagning i fem provpunkter under ca 110 minuters tid. Provpunkternas ungefärliga lägen kan ses i figur 4, nedan. Kolrören analyserades därefter av Eurofins Pegasus labb för klorerade alifater och nedbrytningsprodukter.

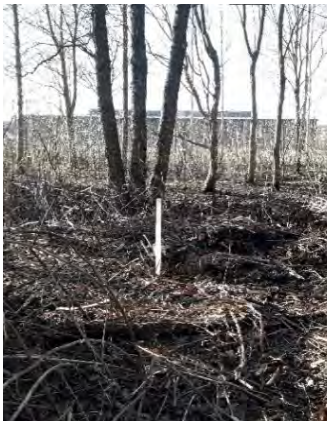
| Grumligt, start färgat av torv | | | | | | | | | | | |
| Omsatt 3,4 l | | | | | | | | | | | |

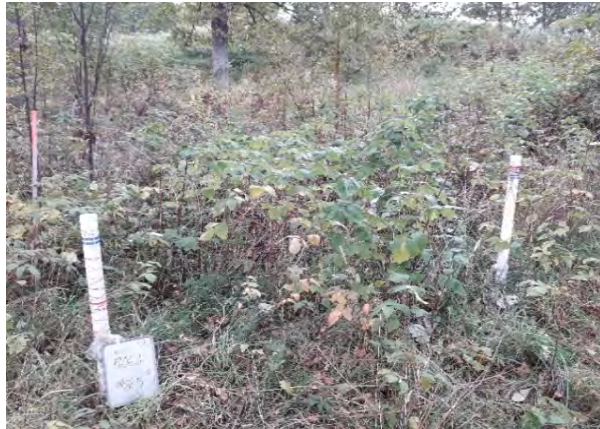
| Röret satt med foderrörs-<br>borrning, se närliggande<br>punkt 1906 för information<br>om jordlagerföljd. | | | | | | | 4,29 | 98,36 | 3,44 | 2020-03-10 | RF | | | | |
| | | | | | | Mycket grumligt | | | | | | | | | |
| | | | | | | Omsatt 20 l | | | | | | | | | |

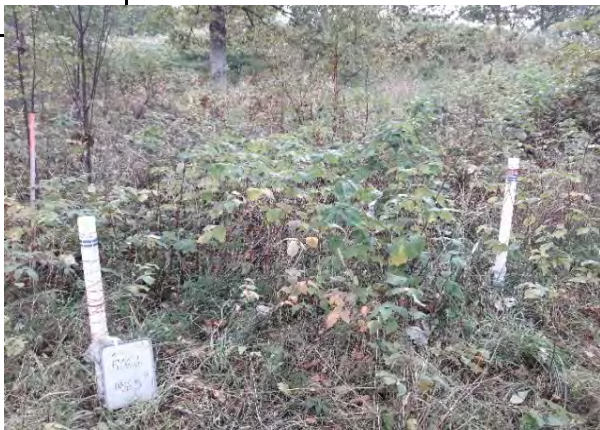
| Röret satt med foderrörs-<br>borrning, se närliggande<br>punkt 1906 för information<br>om jordlagerföljd. | | | | | | | 1,84 | 100,97 | 0,86 | 2020-03-10 | RF |
| | | | | | | Grumligt, klarnar eftersom | | | | | |
| | | | | | | Omsatt 20 l | | | | | |

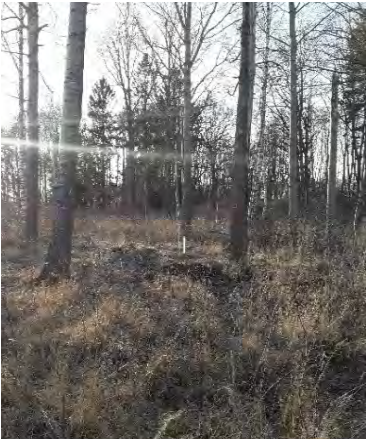
| 2019-10-01, rör torrt | | | | | | | | | | | |
