VÅRDPROGRAM FÖR  
HJO STADSPARK OCH DESS BYGGNADER

*Antaget av kommunfullmäktige i Hjo kommun*  
*29 september 2008*

*Vårdprogram för Hjo Stadspark och dess byggnader*  
av arkitekt SAR/MSA Ingrid Sporre och landskapsarkitekt  
LAR/MSA Kolbjörn Waern.

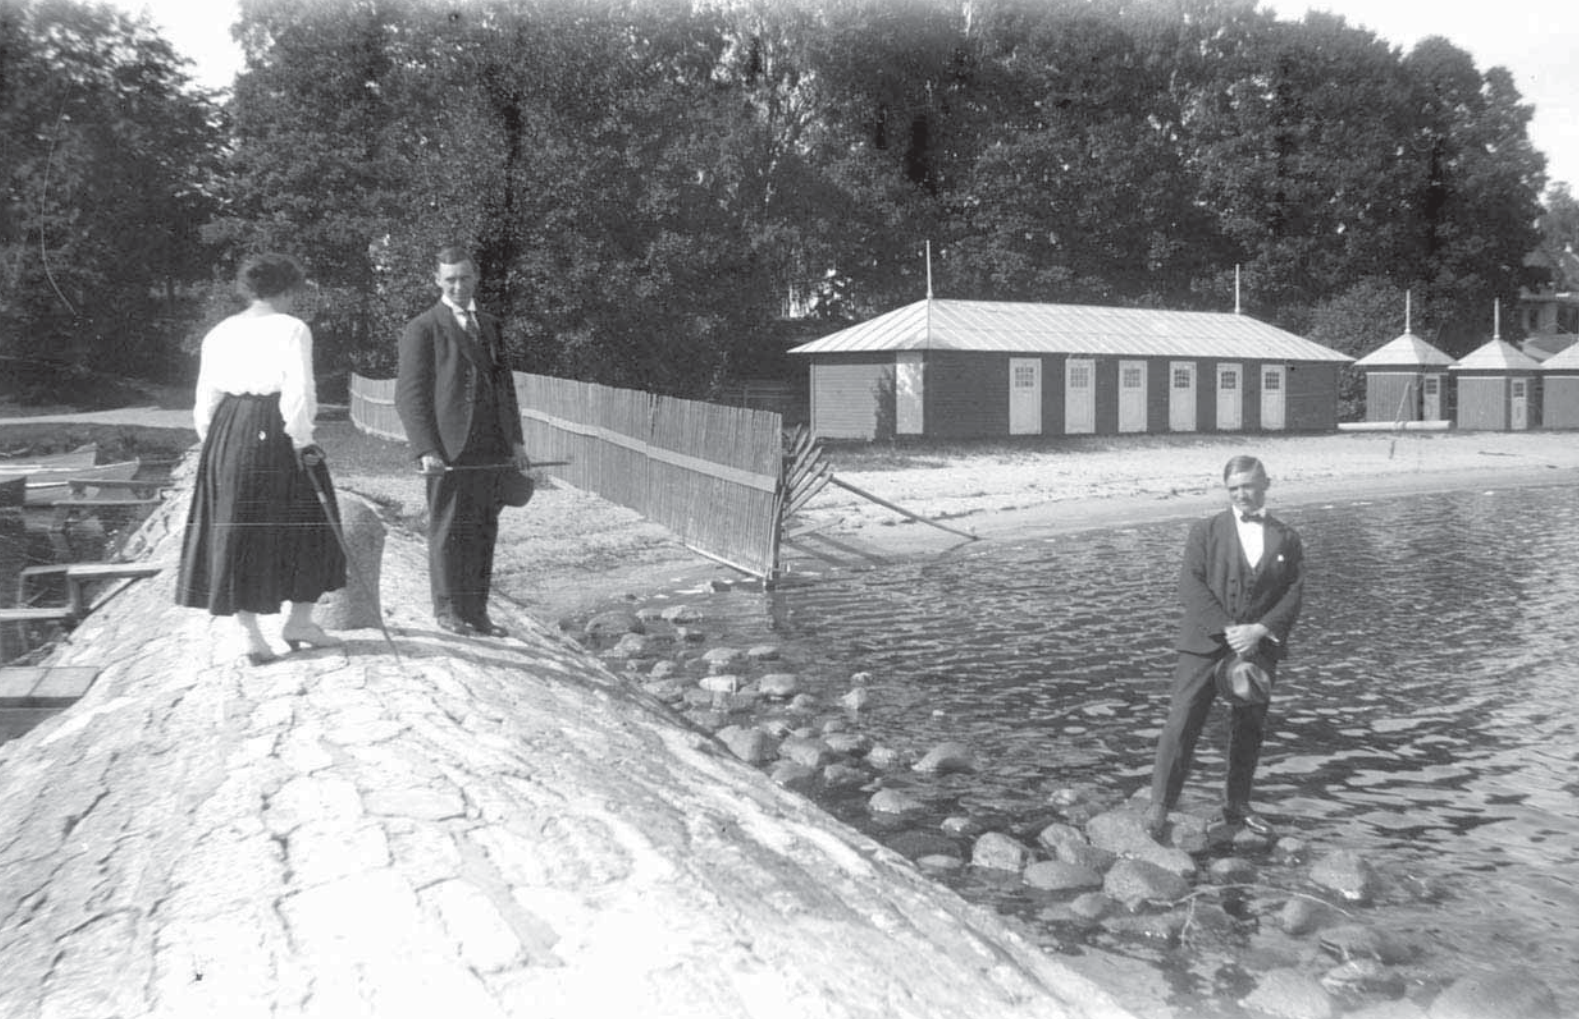
Norra piren. Här är ännu den ursprungliga välvda formen kvar. Foto 1920-tal.

Piren ut till kallbadhuset hade från början en välvd, stensatt yta. Denna blev senare kompletterad med sprängsten, jord och en gångväg i asfalt.

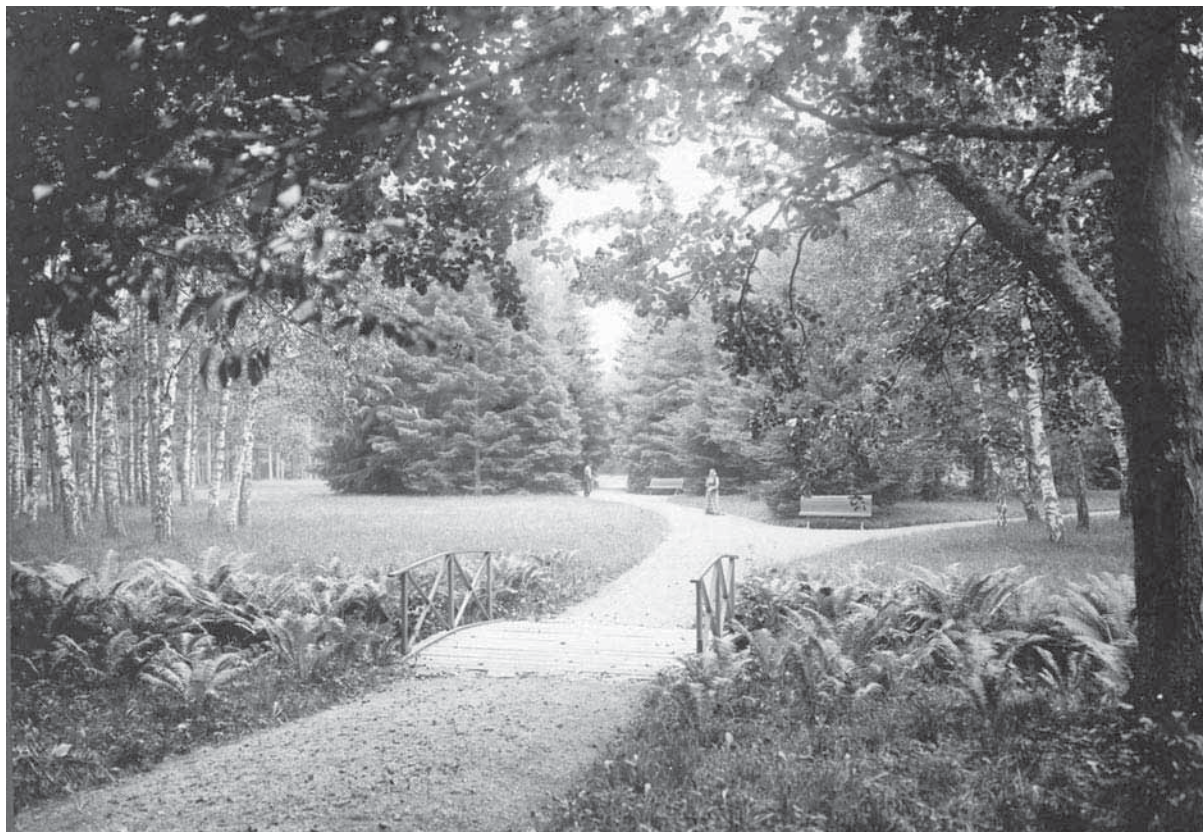
*Välvd bro över Ormbunksbäcken. Foto ca 1910.*

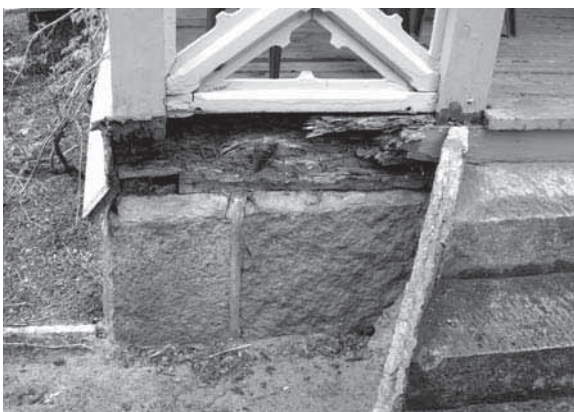
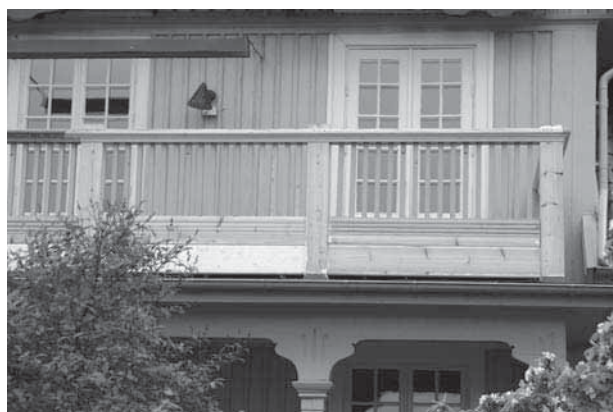
*Löpande underhåll och varsamma reparationer är av stor betydelse för att bebyggelsens karaktär ska bevaras.*

Förutom Villa Götha, som är den enda murade och putsade villan, utgörs kurbebyggelsen av trähus med likartad skadebild och åtgärdsproblematik. De uppenbara skador som kunde iakttas vid en rundvandring sammanhänger oftast med problem kring byggnadens avvattningssystem; trasiga stuprör och hängrännor, vattenansamlingar på grund av dålig dränering, etc.

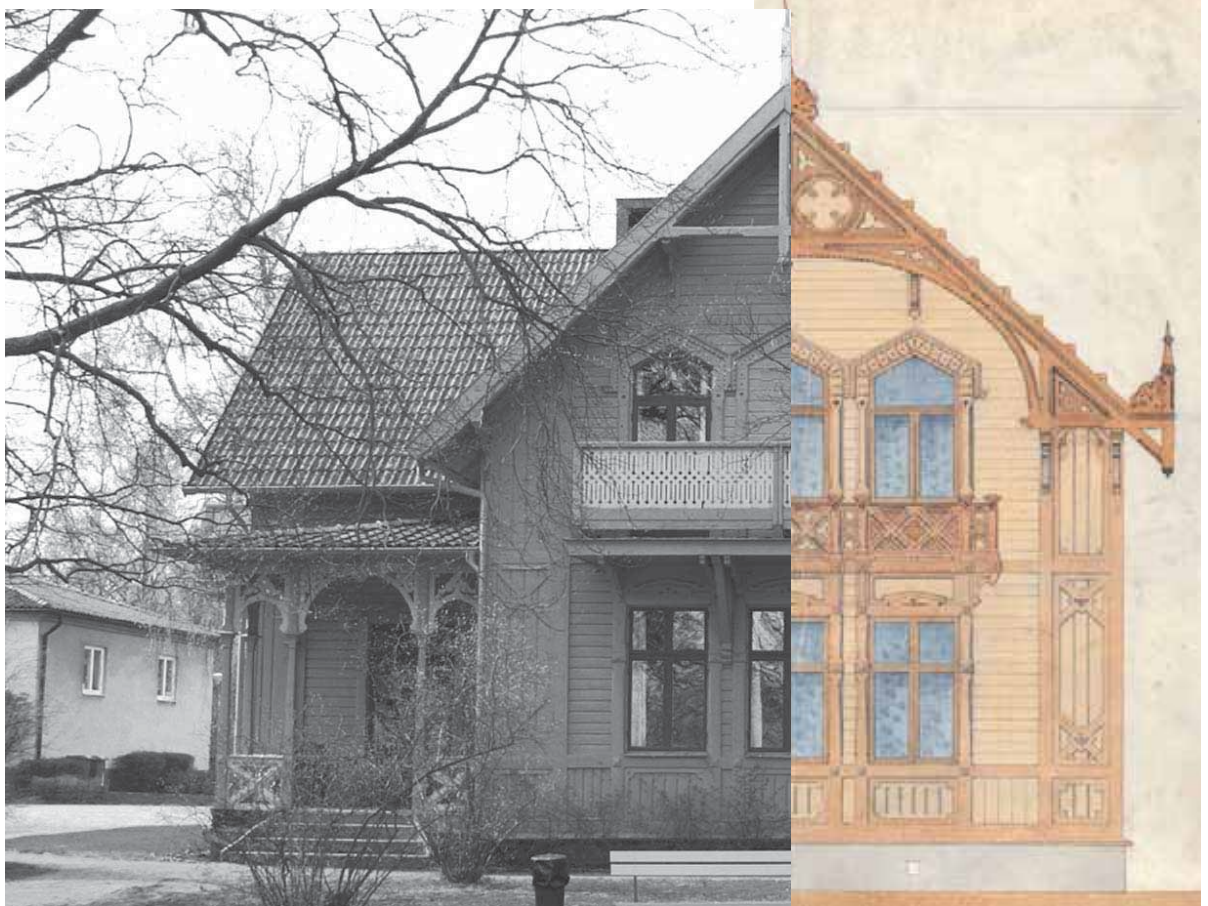
*En jämförelse mellan ritningens och verklighetens gavel visar en del skillnader.*
